# SEGURANÇA DO TRABALHO NA PRÁTICA

diagnósticos,  
normas e intervenções  
em ambientes laborais

Segurança do Trabalho na Prática: diagnósticos, normas e intervenções em ambientes laborais / Organização Ronald Assis Fonseca, Clélio Rodrigo Paiva Rafael. – São Paulo: Pimenta Cultural, 2026.

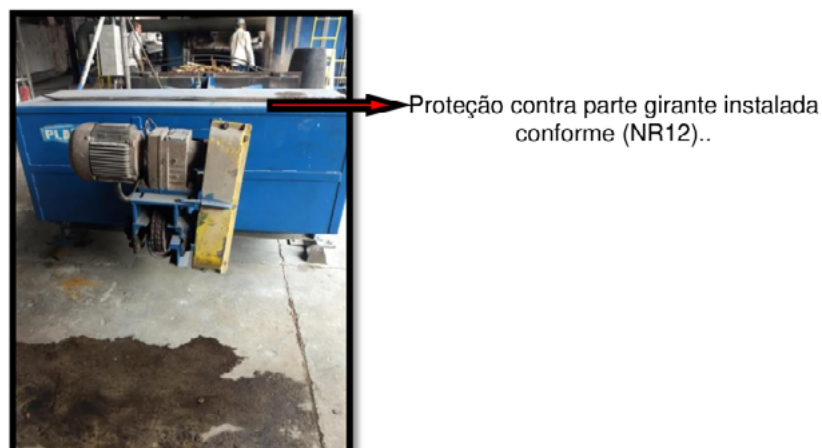
No campo da segurança mecânica, a verificação de conformidade com a NR-12 mostrou presença apenas parcial de barreiras físicas, intertravamentos limitados a parte dos equipamentos e acesso ainda possível a zonas perigosas. Esse quadro indica inadequação relevante, pois a própria NR-12 foi estruturada para assegurar que as máquinas disponham de sistemas de proteção capazes de impedir ou restringir o acesso do trabalhador às áreas de perigo. A manutenção de acessos livres ou insuficientemente bloqueados amplia o risco de aprisionamento, esmagamento, cortes e outros acidentes em atividades de operação, ajuste, limpeza e manutenção. Portanto, a presença de sinalização, embora positiva, não compensa a ausência de proteção física eficaz, já que a norma prioriza medidas capazes de atuar diretamente sobre a fonte do risco e sobre o acesso às partes perigosas (BRASIL, 2024).

**Figura 2** – Proteção de parte girante em equipamento industrial, em conformidade com a NR-12

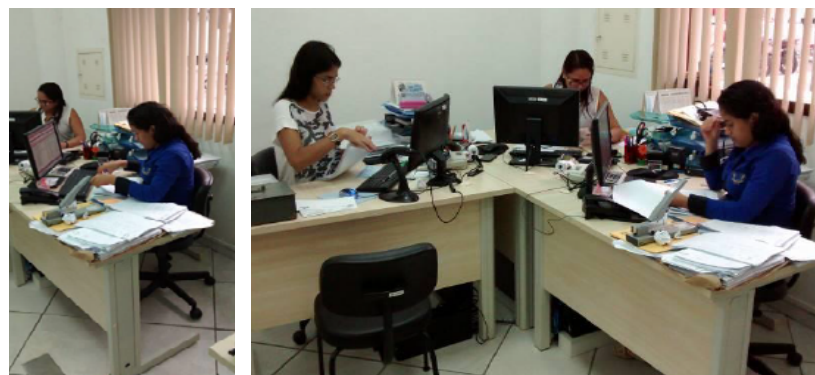
**Figura 2** – Postos de trabalho dos setores administrativos e de logística avaliados na empresa

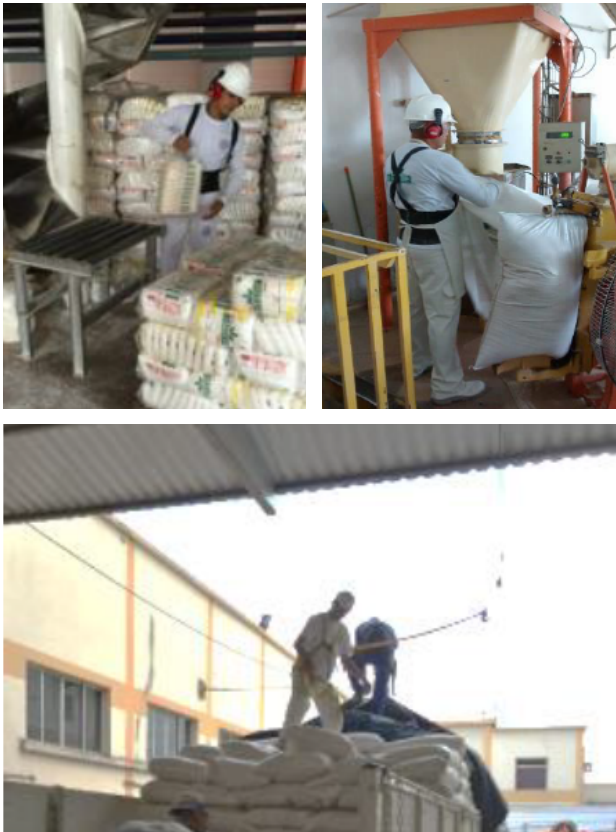
**Figura 3** – Postos de trabalho dos setores produtivos:  
armazém e ensacamento de farelo

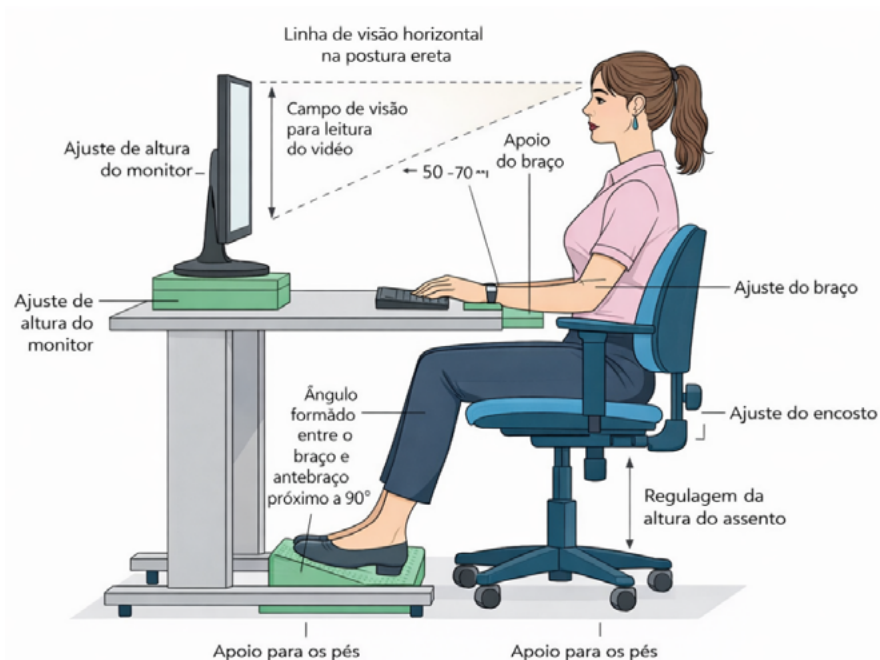
**Figura 3 – Posicionamento adequado no posto de trabalho**

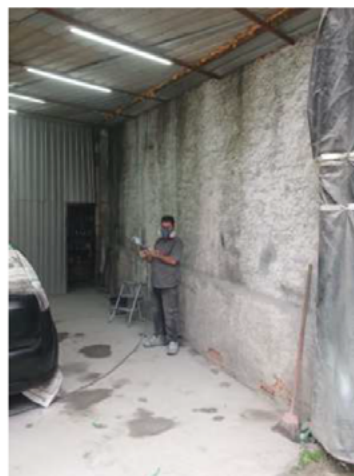
Nos processos de pintura, foram identificadas falhas relevantes tanto no uso de equipamentos de proteção individual quanto na exaustão do ambiente. O relatório registrou uso incompleto de EPIs, com ausência de luvas, macacão, botas e óculos de segurança, embora a máscara estivesse sendo utilizada. Também foi observada implementação incompleta do sistema de exaustão forçada da estufa de pintura. A literatura recente reforça a gravidade desse quadro, uma vez que a exposição ocupacional a vapores e névoas de tintas pode desencadear alterações respiratórias, cutâneas e sistêmicas associadas a compostos orgânicos voláteis. Em estudo com pintores automotivos, Ogbodo *et al.* (2024) identificaram efeitos tóxicos relevantes associados à exposição ocupacional a VOCs, enquanto Seo *et al.* (2024) demonstraram que solventes como xileno, etilbenzeno e MIBK podem gerar riscos à saúde, especialmente em exposições prolongadas e combinadas.

**Figura 3 – Irregularidades na pintura**

**Causa:** uso incompleto de EPIs para a execução de pintura em estufas. Falta o uso de luvas, de macacão, bota e óculos de segurança.

Somente uso da máscara está correto.

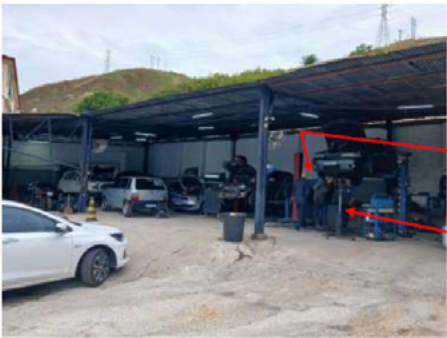
Figura 4 – Irregularidades e risco de exposição

NR 6 - NR 12 - NR 20

**Causas:** Pessoal não habilitado trabalhando sob o veículo.

**Não uso EPIs:** Luvas e óculos de segurança.

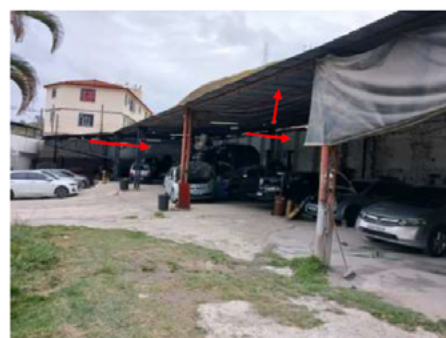
**Figura 6 – Irregularidades na ventilação**

**Causas:** ventilação pouco adequada (boa entrada de ar, porém, sem saída e altura do pé-direito).

**Consequências:** risco a saúde dos trabalhadores e condições térmica elevada no verão.

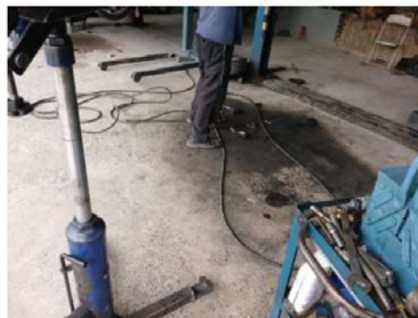
Figura 7 – Irregularidades do pátio

**Causas:** risco de tropeços e/ou quedas por falta de organização (5-S).

**Consequências:** havendo tropeço e/ou queda poderá causar lesões osteomusculares.

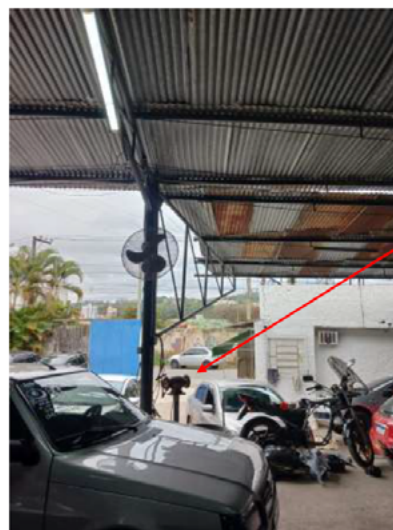
Figura 8 – Máquina rotativa sem proteção

**Causas:** máquina rotativa (esmeril) sem proteção para componente rotativo e sem sinalização de isolamento do local.

**Consequências:** risco de lesões ao membro superiores e ocular.

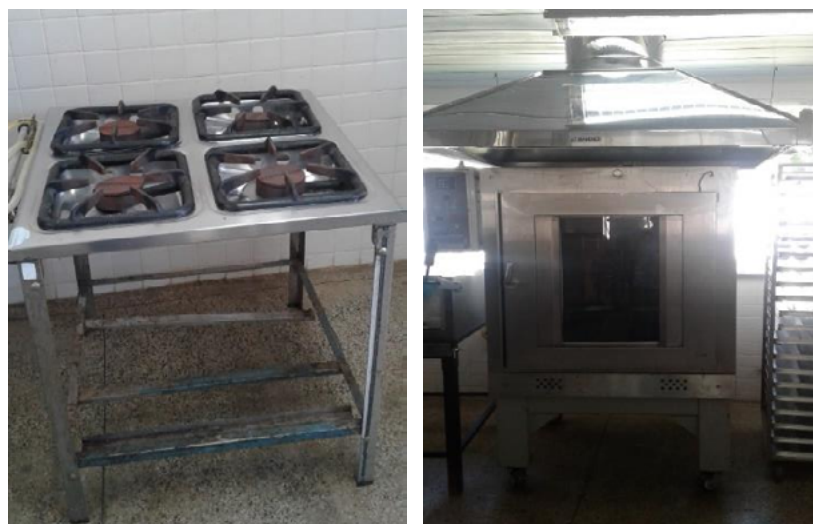
**Figura 3** – Fogão e forno industrial utilizados na cozinha industrial da instituição

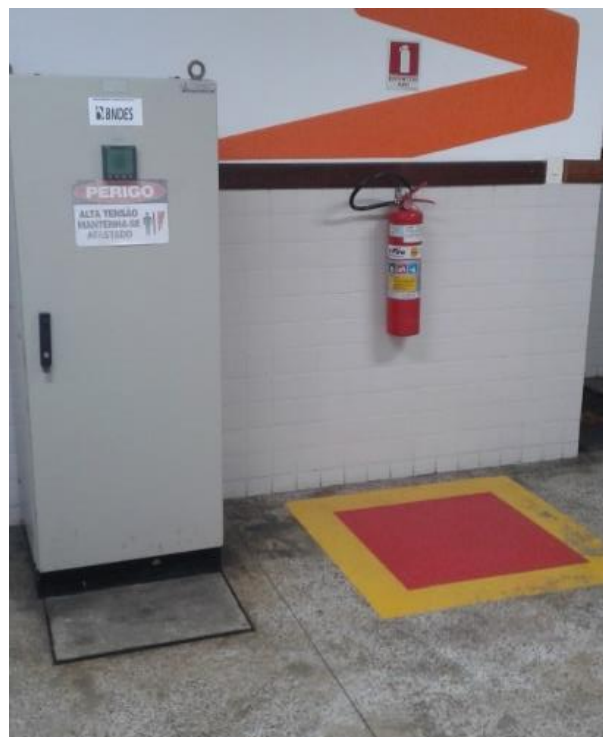
**Figura 4** – Extintor ABC sinalizado em área interna da instituição

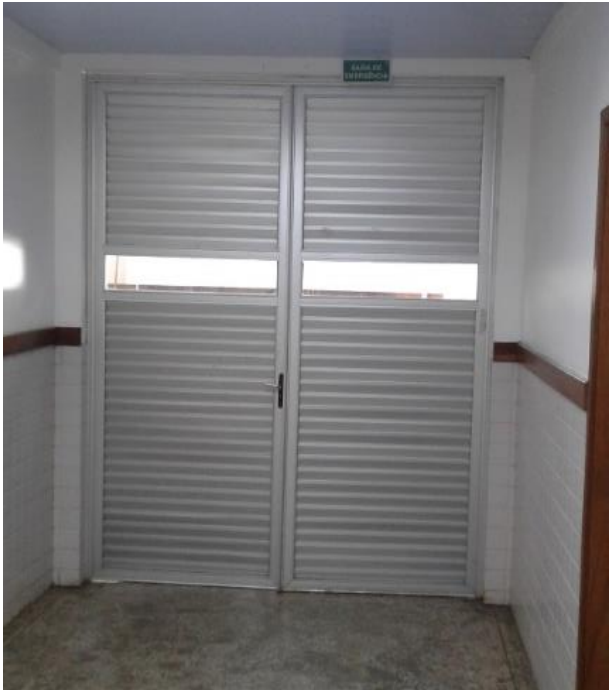
Figura 5 – Saída de emergência localizada na parte dos fundos da instituição

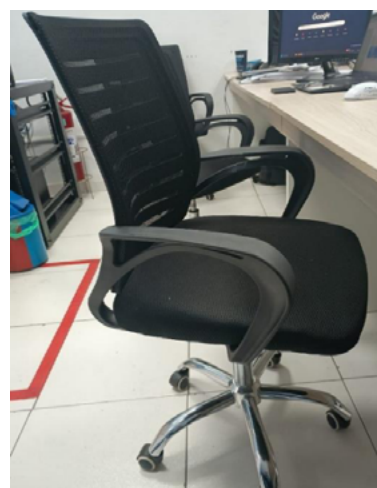
**Figura 2** – Cadeira utilizada no setor de planejamento do escritório

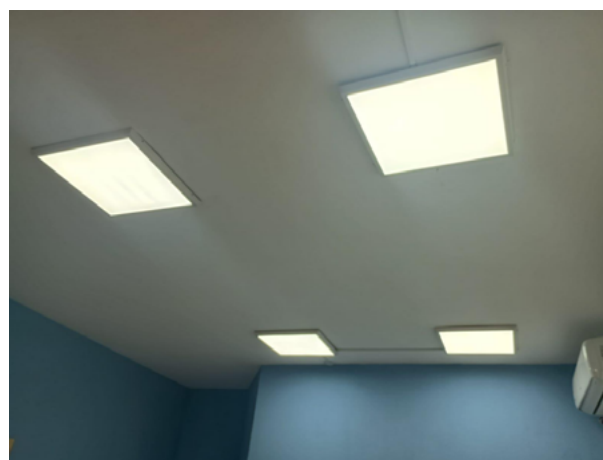
**Figura 5** – Iluminação artificial da sala por lâmpadas de LED

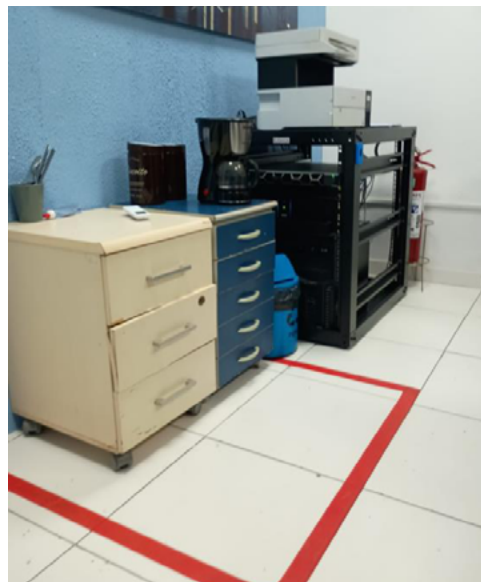
**Figura 6** – Espaço de apoio para impressão de documentos e preparo de café

A organização do espaço reforça a percepção de um ambiente funcional, com duas saídas, layout definido e área separada para impressão, café e apoio. O desenho do layout apresentado no trabalho mostra distribuição racional dos principais elementos, com delimitação clara das mesas, cadeiras, equipamentos e área de suporte. Esse tipo de organização favorece previsibilidade do uso do espaço e facilita a execução das atividades. Ao mesmo tempo, a presença de muitos equipamentos e cadeiras em uma mesma sala exige atenção permanente para evitar saturação visual, redução da circulação e ocupação excessiva das áreas de apoio.

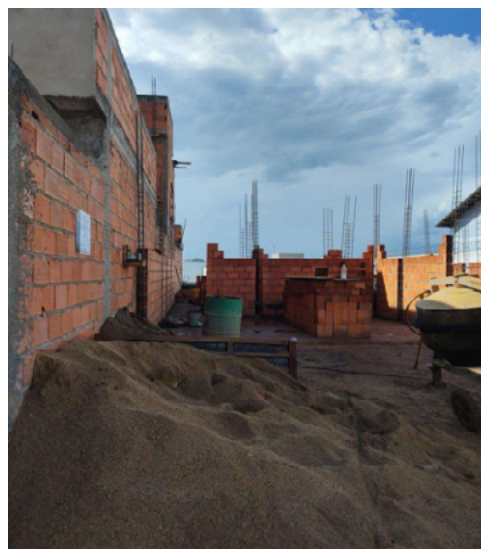
**Figura 2** – Vista geral da obra residencial de pequeno porte analisada

No caso da obra residencial analisada, observou-se que a aplicação das diretrizes do PGR possibilita identificar riscos presentes nas atividades de construção, como quedas de altura, manuseio de ferramentas e movimentação de materiais. A identificação prévia desses riscos contribui para o planejamento de medidas preventivas, reduzindo a probabilidade de acidentes durante a execução das atividades.

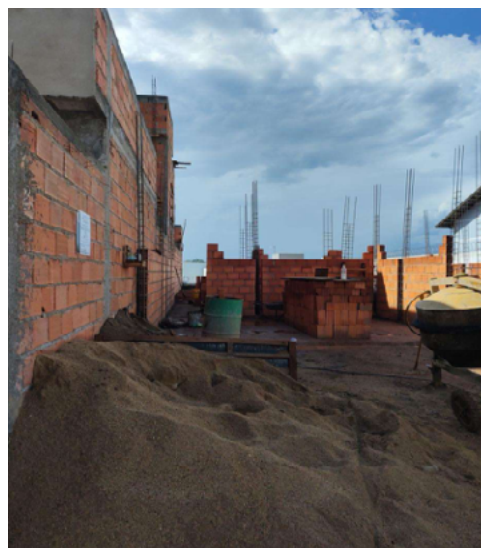
**Figura 3** – Vista geral da obra residencial de pequeno porte analisada

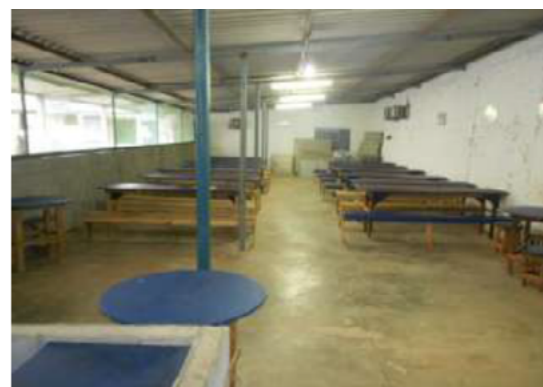
**Figura 2** – Área de vivência: refeitório do canteiro de obras

a qualidade dessas áreas interfere diretamente na saúde ocupacional e na percepção de cuidado institucional, além de contribuir para a organização geral do ambiente de trabalho. Esse resultado dialoga com a literatura que associa condições adequadas de apoio e bem-estar a melhor organização do trabalho e menor vulnerabilidade ocupacional em obras (OIT, 2019).

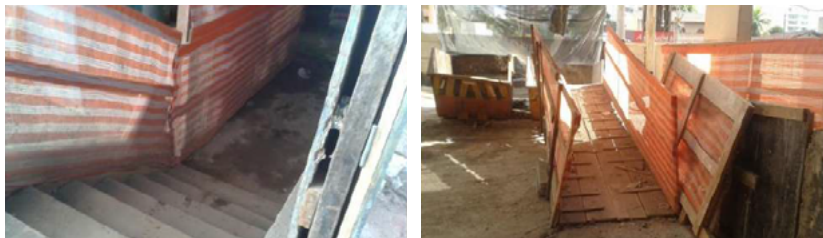
As escadas, rampas e passarelas provisórias também foram avaliadas de forma favorável. O estudo identificou estruturas de madeira com boa fixação, largura e inclinação adequadas, em conformidade com os critérios mínimos previstos na NR 18. Essa condição é relevante porque o acesso seguro entre níveis constitui um dos elementos básicos de prevenção em obras verticais. A literatura recente reforça que medidas aparentemente simples de acesso e circulação, quando executadas corretamente, têm forte impacto sobre a redução de acidentes em canteiros, especialmente em cenários com múltiplos pavimentos e intenso deslocamento de trabalhadores e materiais. Estudos recentes e documentos de gestão em SST reforçam que sistemas de circulação seguros reduzem acidentes e melhoram a fluidez operacional em canteiros verticais (ABNT, 2018; OIT, 2019).

**Figura 3** – Escadas e rampas provisórias de madeira utilizadas no acesso interno da obra

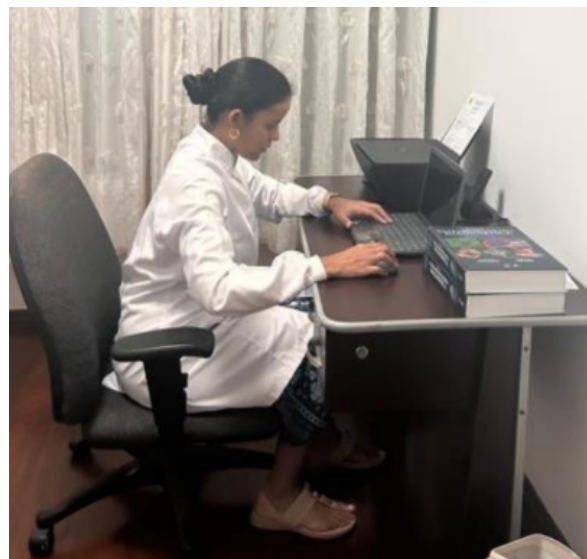
Outro problema observado foi a utilização de cadeira inadequada para execução da atividade. O estudo descreve que as costas da trabalhadora não estavam repousadas sobre o encosto, mantendo a musculatura tensionada e favorecendo dor nas costas. Esse achado reforça a importância do apoio lombar e do ajuste do mobiliário para manutenção da postura funcional durante atividades realizadas em computador (Brasil, 1978; Sobral, 2014).

**Figura 4** – Inclinação cervical associada à altura inadequada do monitor
